www.MPMAMBIENTE.it

“Moderne tecniche per: prove di tenuta, pulizia di condotte fognarie con getti ad alta pressione, riparazioni puntuali, videoispezioni e videoispezione con georeferenziazione del tracciato”

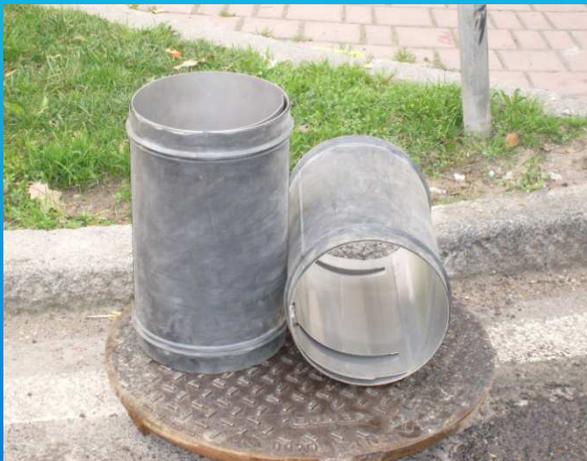
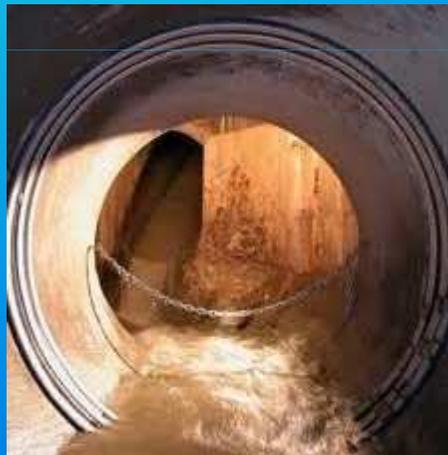
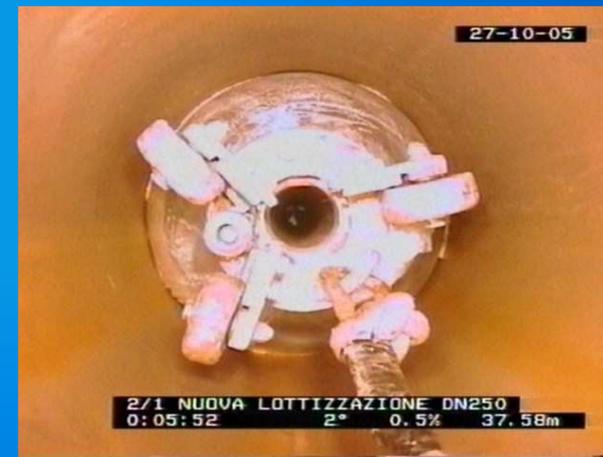
Risanamenti:

- Quick-Lock
- Amex 10
- Easy PUR (resine)

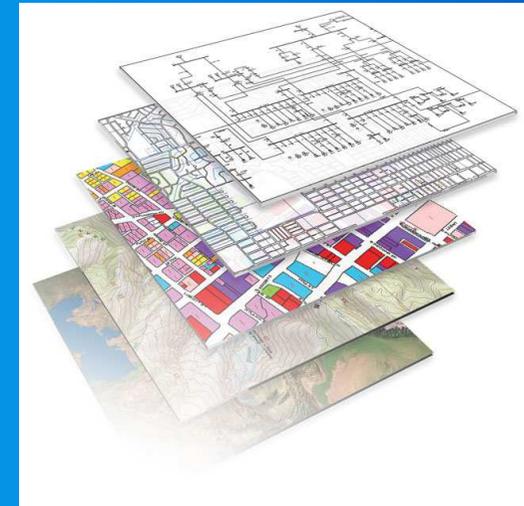
La funzione di *overlay* di un GIS consiste nel sovrapporre e intersecare diversi strati informativi (layer)

→ Le caratteristiche delle informazioni (layer) da inserire in un **GIS per Sistemi di Drenaggio Urbano!** richiedono personalizzazioni anche piuttosto spinte

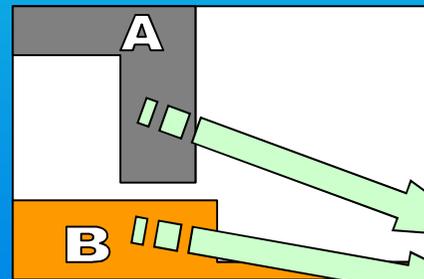
Un GIS è in grado di collegare *dati spaziali* (*Raster o vettoriali*) a delle informazioni contenute in un *DataBase*, che caratterizzano gli oggetti rappresentati (Componente tematica del GIS)

Comp. grafica

Componente tematica (DB)

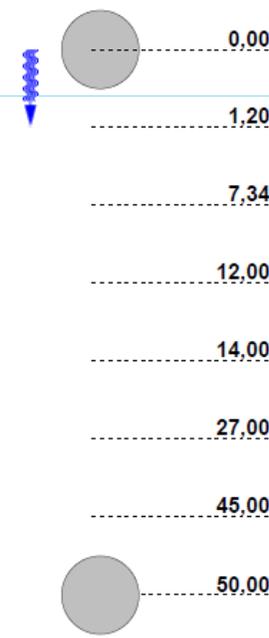
Tel. Nr.: 039 - 6823736 Fax: 039 - 6823607 E-Mail: info@mpmambiente.it		
<h2>Riassunto / Ispezione: 1</h2>				
Nome progetto:	Numero progetto:	Responsabile:	Data:	Contatto:
MPM AMBIENTE			16/09/2013	
Nome sezione:	Pozzetto a monte:		Pozzetto a valle:	
Luogo:	MONZA BRIANZA		Lunghezza tubo:	
Via:	VIALE LOMBARDIA 45		Materiale: ghisa grigia	
Lunghezza sezione:	50,00 m			
<hr/>

0,00 BCDXP Inizio tubo			
	1,20 BBCA	Sedimentazioni: materiale fine, 20% dell'altezza della condotta, da ore 5 a ore 7		
	7,34 BCACA	Allacciamento: allacciamento a sella, scalpellato, aperto, 200mm alto/a, 200mm largo/a, a ore 2		
	12,00 BBFB	Infiltrazione: goccia(e), da ore 12 a ore 12		
	14,00 BABCD	Formazione di crepi: crepa deiscende e flessuosa, 2mm largo/a, a ore 2		
	27,00 BCBZ	Riparazione puntuale, da ore 12 a ore 12		
	45,00 BBHAB	Parassiti: ratto(i) nell'allacciamento, 3 Animali		
	50,00 BCEXP	Fine tubo

Esempio di report video con i riferimenti della norma UNI EN 13508-2

BCACA Allacciamento: allacciamento a sella, scalpellato, aperto, 200mm alto/a 200mm largo/a a ore 2

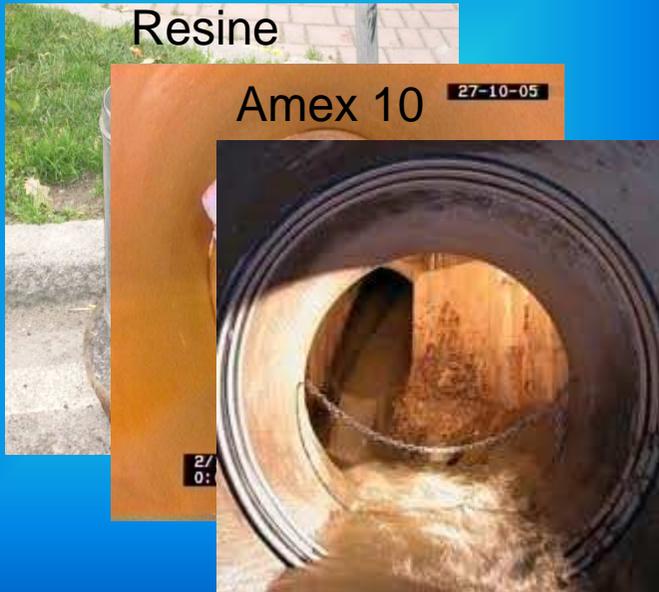
Quick-Lock

Resine

Offriamo il meglio delle tecnologie per risolvere tutti quei problemi quali:

- Rotture radiali
- Rotture con formazione frammentarie
- Rotture con danni alla staticità
- Infiltrazioni d'acqua
- Formazione radici
- Giunti difettosi
